**Skive Atletik- og Motionsklubs klubhus.**  
**Opført i 1908 og tegnet af arkitekt Erik V. Lind & H. Toft Hansen.**  
**Flyttet til Skive Stadion, Engvej 19, i 1944.**

**Fredningsforslaget omfatter:** Klubhuset.

**Begrundelse for fredningsforslaget:**

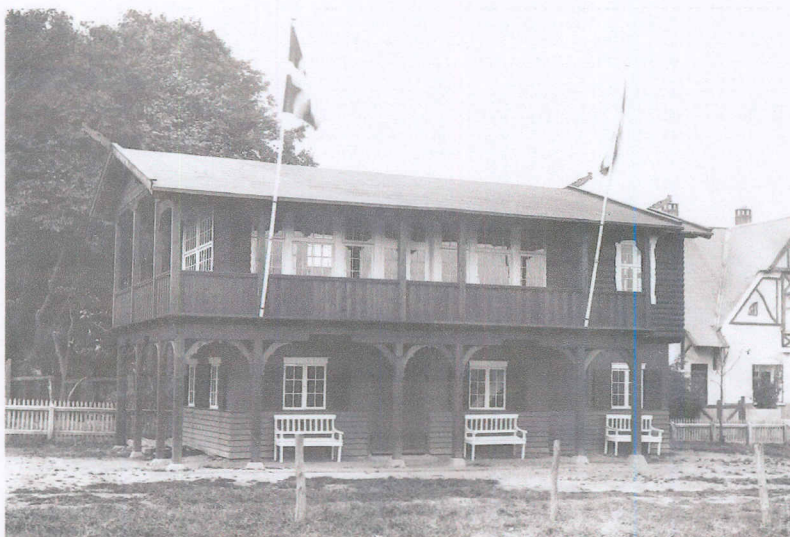
*Klubhuset i Grønnegade 1919.*

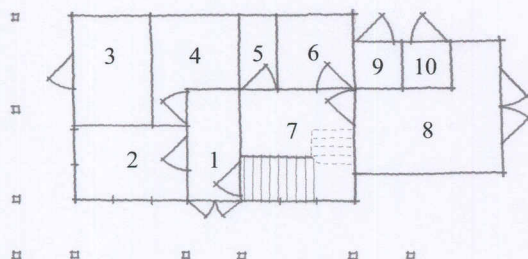
2004 - Underetage - 1: 200

- 1 : Forstue
- 2 : Omklædningsrum
- 3 : Depot
- 4 : Toiletter
- 5 : WC
- 6 : Pissoir
- 7 : Gang
- 8 : Redskabsrum
- 9 & 10 : Pumperum

Adgangen til klubhuset foregår ad enkle trapper. Hovedindgangen, der er orienteret ud imod boldbanerne, giver via en lille forstue adgang til underetagens omklædningsrum og toiletter. Fra forstuen får man ad en trappe adgang til overetagens store klublokale og et mindre bestyrelseslokale. I gavlen mod sydvest giver en stor to-fløjet dør adgang til redskabsrummet. Herfra er der forbindelse til en gang og to mindre rum med wc og pissoir. På klubhusets sydøst-

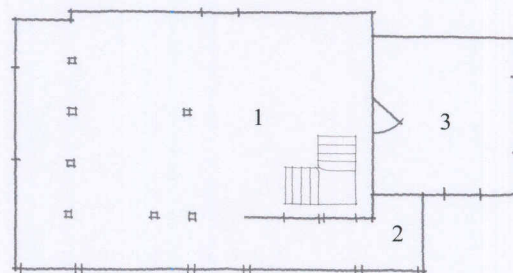
2004 - Overetage - 1: 200

- 1 : Klublokale
- 2 : Interimistisk køkken
- 3 : Bestyrelseslokale

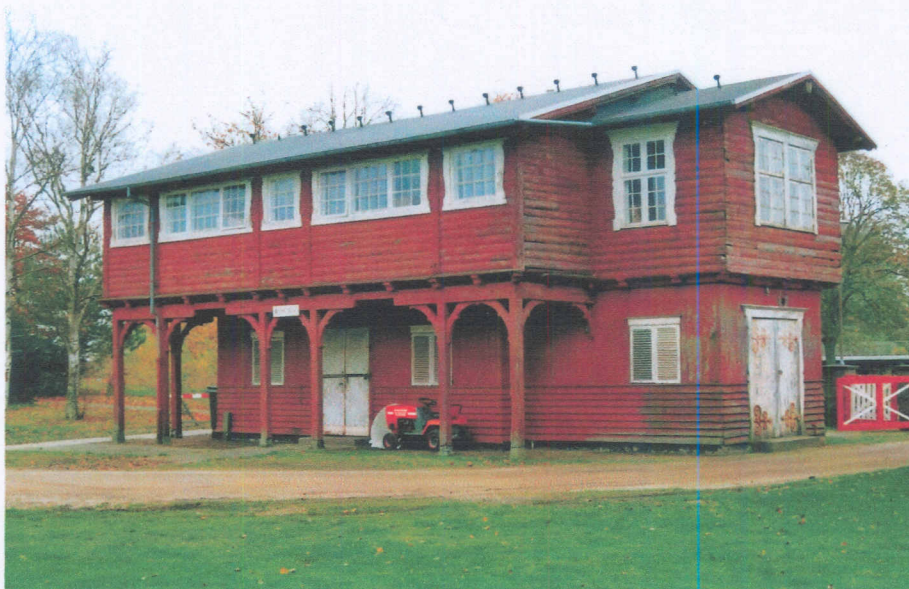
*Klubhuset det fra vest.*

Underetagen er fra 15 cm over terræn og til vindueshøjde beklædt med vandrette klinklagte brædder, der giver en slags "sokkel-effekt". Over et skråtstillet vandbrædt består beklædningen af lodrette stafbrædder. Et udkraget bjælkelag med profilerede bjælkeender formidler overgangen mellem under- og overetagen. Overetagen er beklædt med vandrette blokhushbrædder.

Bæringen, af det der tidligere var en åben altangang, varetages af en solid tømmerkonstruktion. Den består af et system af stolper, skråbånd og dragere. Herpå hviler overetagens udkragede bjælkelag, hvis profilerede bjælkeender beskyttes af et skråtliggende vandbrædt.

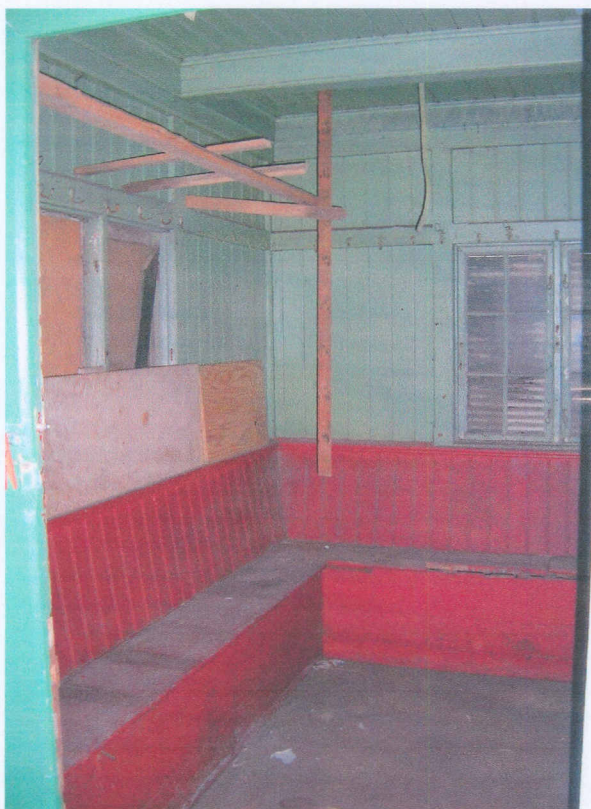
Under-etagens træskillevægge består af et system af stolper og løsholte udført i halvtømmer. Den ene side af dette tømmer-skelet er forsynet med en lodret beklædning af stafprofilerede brædder, mens den anden side står "åben". Den konstruktivt fortællende side er smukt proportioneret og tømmerstykkernes affasning, de profilerede hjørnelister og bræddernes stafprofil bibringer væggene et fint stofligt raffinement. Denne type skillevægge er synlige i forstuen, omklædningsrummet og trappegangen til overetagen. Dertil kommer flere rum hvor de oprindelige trævægge er bevaret bag påsømmede plader.

Den "tilbageværende" del af omklædningsrummet (se hosstående foto) opleves trods ombygningen som et velproportioneret rum. Interiøret er præget af en indbyrdes harmoni mellem den stolpe- og løsholt-opdelte bræddevæg, de småsprossede vinduer, træværkets profilering og de stafprofilerede bræddeløfter. Vinduesstørrelsen er nøje tilpasset rummets størrelse og den spinkle sprosseopdeling giver et blødt lysindfald. Rummets
