**Betegnelse:** Hadsund Gamle Politistation

Adresse: Tinggade 2-4, 9560 Hadsund

**Fredningsforslaget omfatter:**

Hadsund Gamle Politistation samt de tilhørende to bagvedliggende bygninger. Tegnet af Hobro – arkitekten Morten Skøt i 1917. Hovedbygningen er opført 1919.

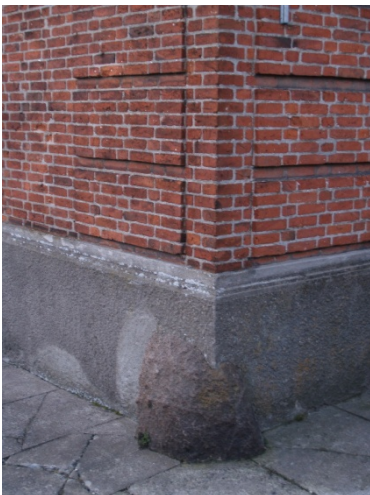
- Foto 1 Fremdraget hjørnegranitsten ved hovedbygningens sydgavl.
- Foto 2 Møde mellem gesims og pilastre på hovedbygningen.
- Foto 3 Hovedbygningens klassicistiske indgangsparti med den tofløjende fyldingsdør.
- Foto 4 Original enkeltfløjet 5 fyldingsdør i hovedbygningen.
- Foto 5 Hovedbygningen - Bitingslokalet med originale brystningspaneler og enkeltfløjet 5 fyldingsdør.
- Foto 6 Originalt køkkeninventar på 1 etage i hovedbygningens embedsbolig.
- Foto 7 Radiatorskjuler i embedsboligen fra omkring 1920'erne, placeret i den tidligere spisestue
- Foto 8 Hovedbygningen. Loftrosette i en af de fire stuer mod gaden.
- Foto 9 Hovedbygningens smukke og bevarede trappeforløb.
- Foto 10 Originalt dørgreb ved hovedbygningens hoveddør
- Foto 11 Dørgreb ved hovedbygningens nordre bagdør
- Foto 12 Dørgreb ved hovedbygningens søndre bagdør

Mod syd ses en stor hjørnegranitsten springe frem fra soklen. Motivet med synligt enkeltstående natursten i soklen har rodfæste tilbage i nationalromantikken og kan i dette tilfælde forklares ved, at der her er tale om de første år af Bedre Byggeskiks tiden. I det arkitektoniske formsprog hentede man endnu på dette tidspunkt mange af sine motiver fra nationalromantikken.

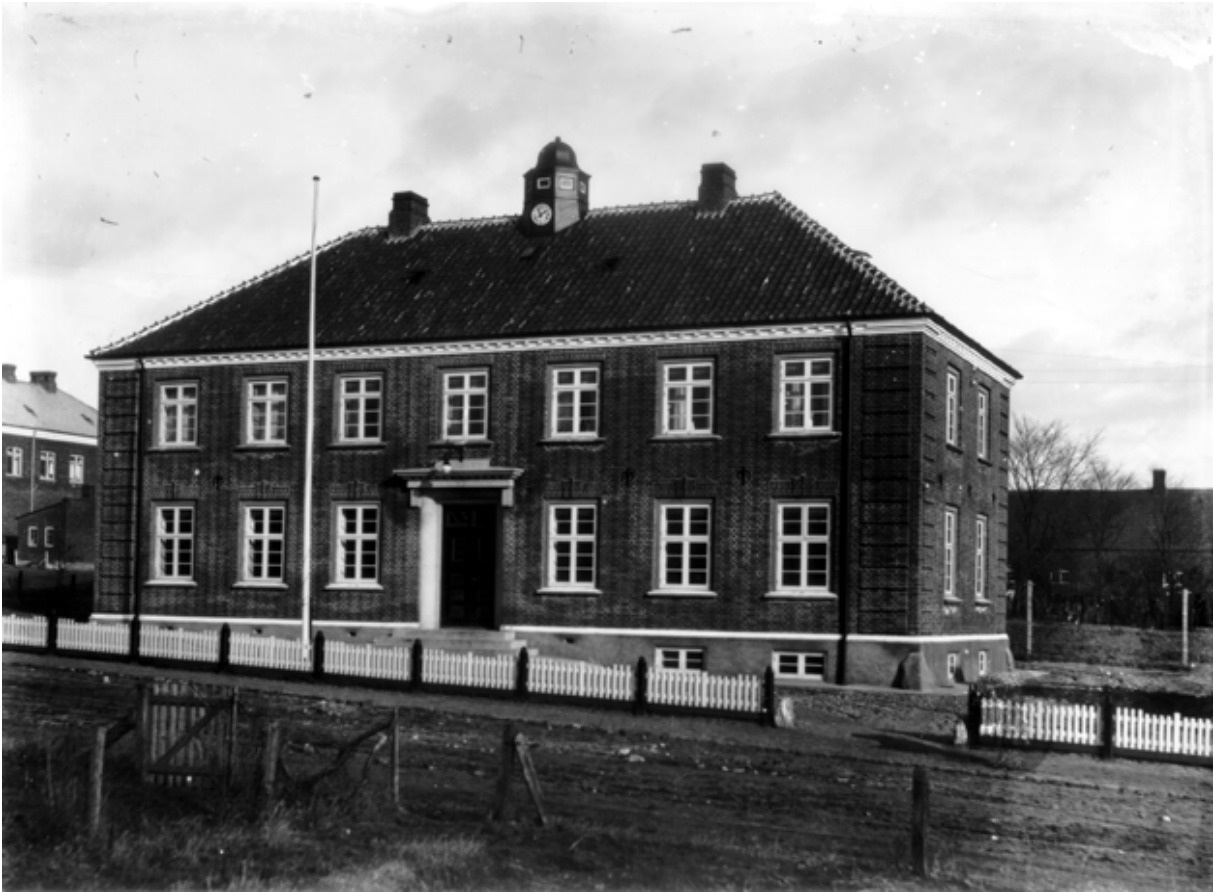
Foto af Hadsund Politistation fra omkring opførelsestidspunktet. Bemærk den hvidmalede gesims og sokkelafslutning.

Bygningens arkitektoniske udtryk er sluttet og enkel i sin form. Der forekommer ingen bygningsfremspring, kviste eller karnapper. På tagfladen langs rygningen sidder en lille lanterne, der på hver side flankeres af skorstene. Lanteren rummer et lille urværk og har oprindeligt herover haft små åbninger (se historisk foto).
