**Adresse:** Storegade 58, Husby, 5592 Ejby

**Fredningsforslaget omfatter:**

Gårdanlægget bestående af stuehus opført 1874 og ombygget 1930, det Z-formede trelængede avlsbygningsanlæg, granitvandtrug, nyttehave med frugttræer og tjørnehæk øst for indkørslen og prydhave med tjørnehæk, solur samt buskbeplantninger vest for indkørslen fra Storegade.

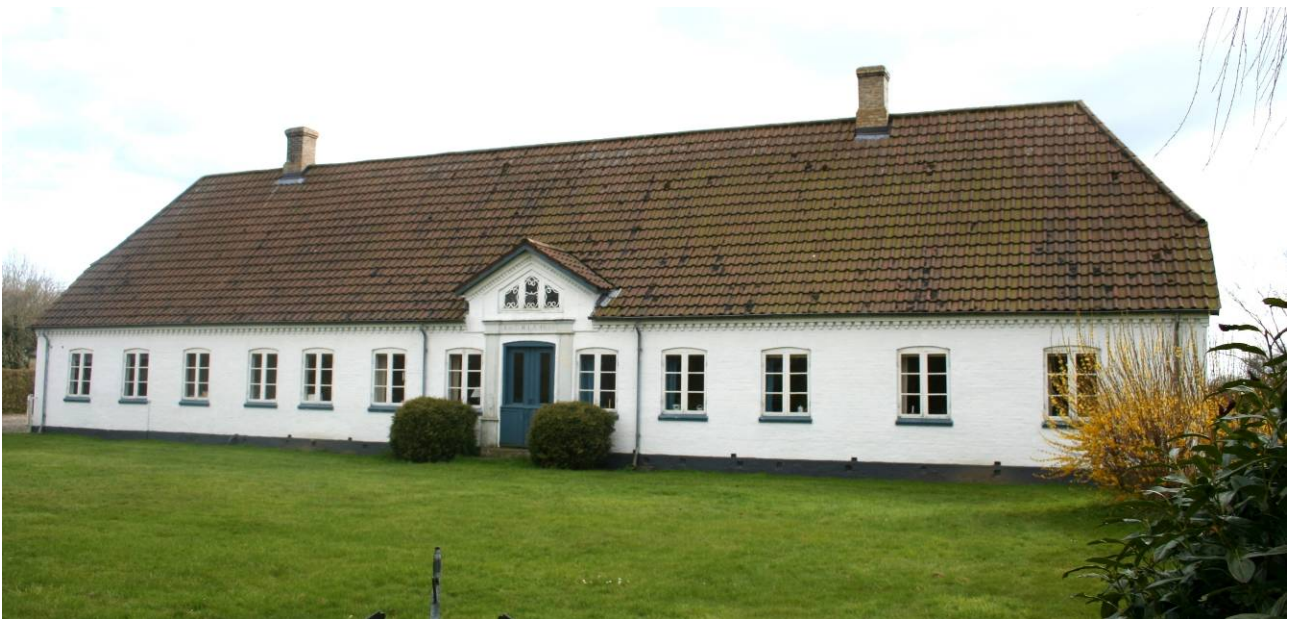
Tjørnegårdens stuehuse er opført 1874 som et grundmuret, hvidmalet længehus i landlig senklassicisme, hvor facadeskemaet dog stadig afspejler en plandisponering, som støtter sig på det traditionelle fynske bindingsværksstuehus. Murværket er rejst på en tjæret markstenssyld og afsluttes foroven med en savskiftegesims/bloktandgesims. Mod nord (havesiden) en lille fronton over hoveddøren og imod syd (gårdsiden) en 2-fags helvalmet gavlkvist fra 1930 over hoveddøren. Vinduet i frontonen imod haven udsmykket med et elegant ornamentsprosseværk.

Stuehusets haveside.

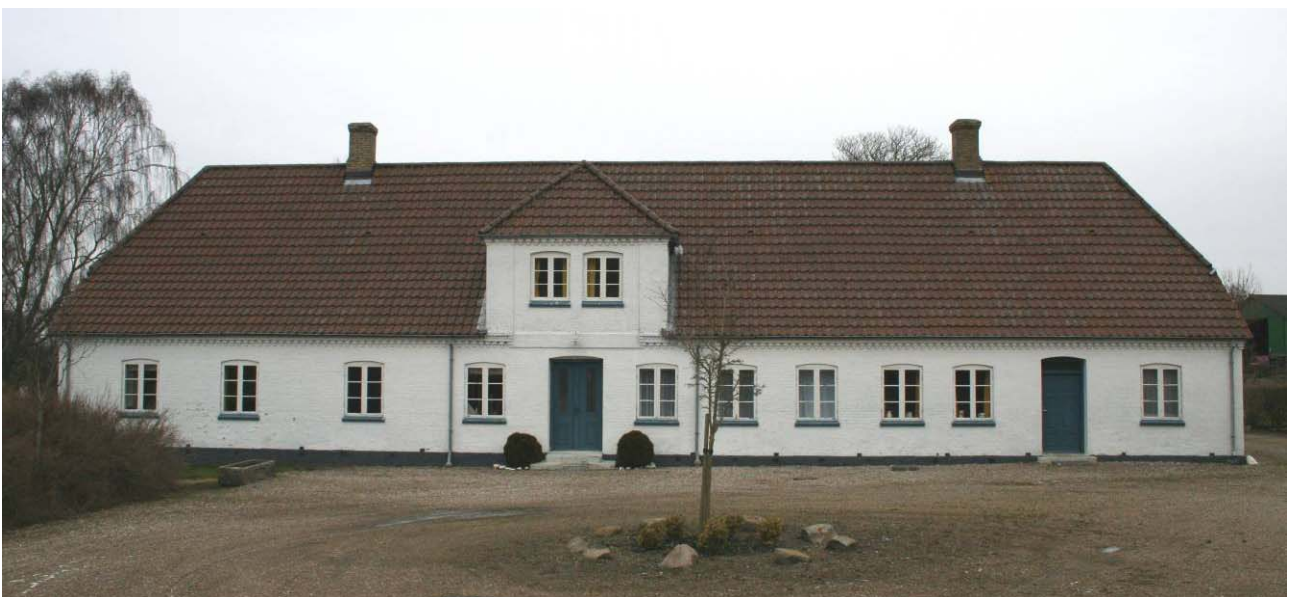
Stuehusets gårdside.

Vinduerne er traditionelle 2-rammede kitfalsvinduer med 3 ruder i hver ramme og med sålbænk og fladbuede stik. Sprosser, poster og karme med tidstypisk profilering, anverfere og stormkroge. En del rammer er udskiftede, men med samme profilering. Hoveddør og havedør er tofløjede fyldingsdøre med høje, smalle uopsprossede vinduer i den øverste halvdel af dørfløjene. Bryggersdøren er en nyere fyldingsdør.

Taget er halvvalmet med cementfalstagsten og med 2 traditionelle skorstenspiber. Stuehuset havde ved opførelsen stråtag.

Stuehuset har været anvendt som ferie- og fritidsbolig igennem mange år og trænger flere steder indvendigt til maling, ligesom nogle gulve formentlig skal udskiftes. Udvendigt bør murleningen afrens, og bygningen bør kalkes. Huset trænger til vedligeholdelse, men tilstanden er på ingen måde kritisk.

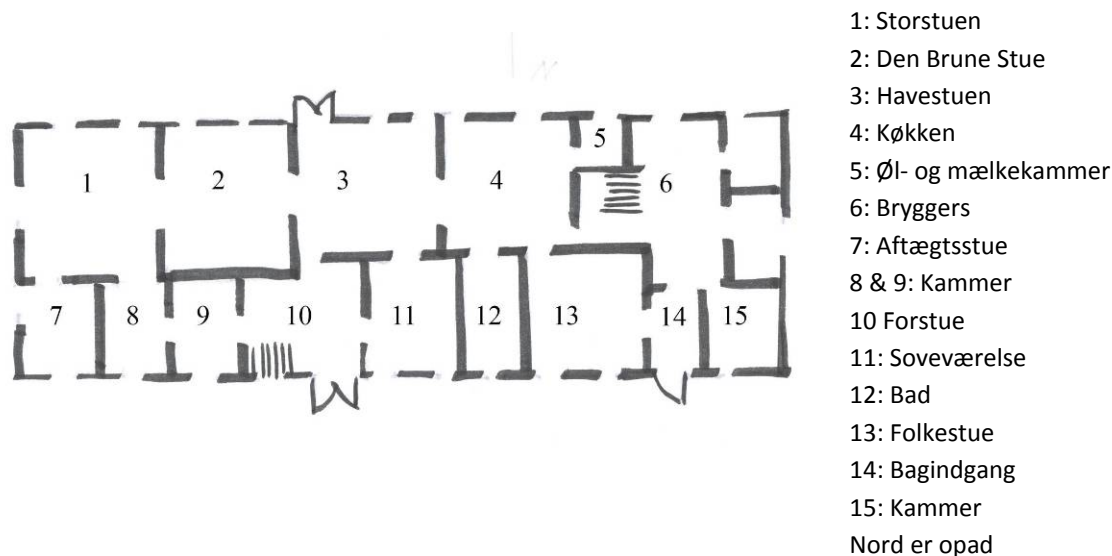
Stuehuset fremstår indvendigt helt som efter forandringerne i 1930, hvor nogle ganske få funktionsændringer fra/til entre og havestue blev gennemført, men ellers i øvrigt som ved opførelsen i 1874.

Planskitse af Tjørnegårdens stueetage.

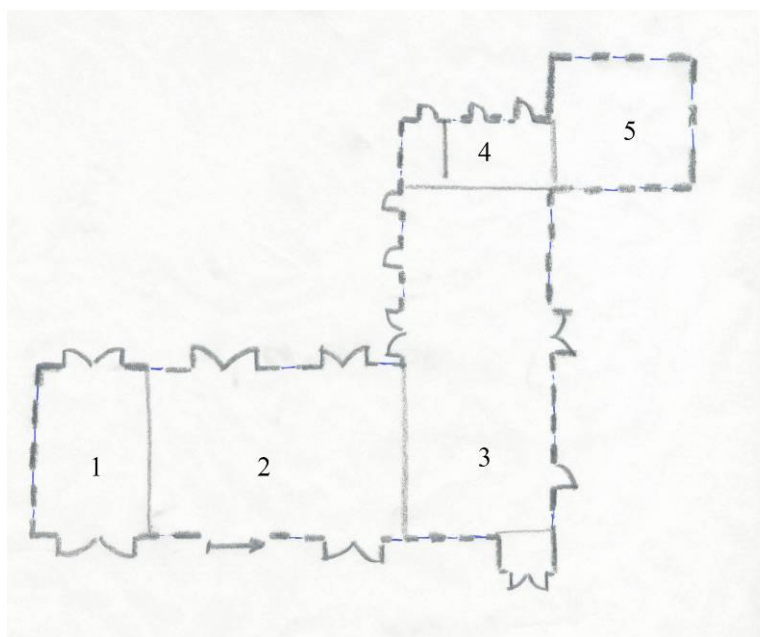
I 1930 blev de nuværende driftsbygninger opført som et "Z-formet" anlæg, hvad der, set i relation til fynske gårdbygningstraditioner, var højst utraditionelt, både i form og dimensioner.

- 1: Vognport
  - 2: Lade
  - 3: Svinestald (opr. Kostald)
  - 4: Værksted m.m.
  - 5: Svinestald
- Nord er opad

Planskitse af Tjørnegårdens udelænger.

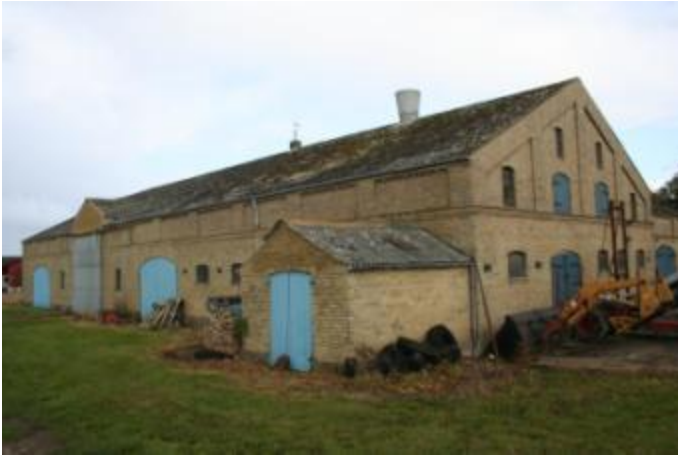
Driftsbygningerne er rejst på en høj støbt sokkel, og opmuret i blank gulstensmur, der over et omløbende gesimsbånd foroven afsluttes af en muret trempel med spejle, og med en tandsnitgesims allerøverst. Bygningernes sadeltag har oprindeligt haft cementagsten, men har senere fået bølgeeternitplader som tagdækning. Alle vinduer er støbejernsvinduer med fladbuede stik og oprindelige. Døre og porte i længerne er de originale revledøre/porte bortset fra en metalskydeport på ladens sydside.

Sydsiden af laden.

Udlængerne er i rimelig stand. Dog er nogle døre, lemme og porte tjenlige til istandsættelse/udskiftning, og nogle murpartier imod syd og øst trænger til omfugning.

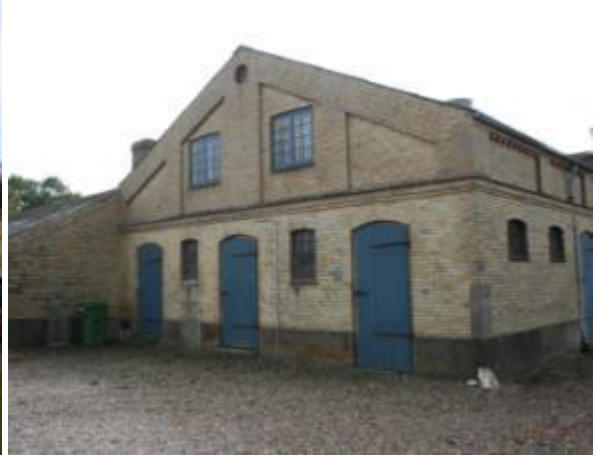
Staldgavlen mod nord.

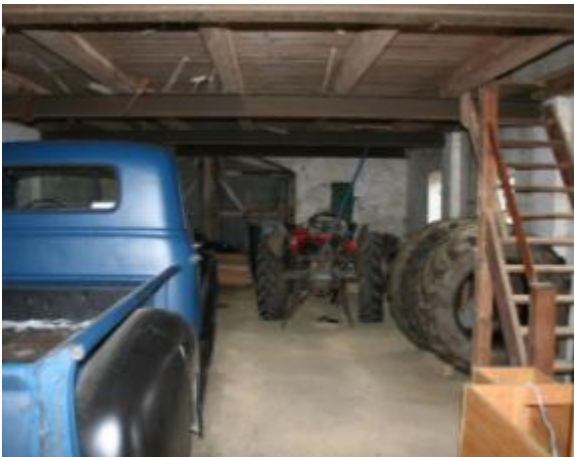
Længen parallelt med stuehuset indeholder vestligst vognport og derefter lade med kornloft og korntørringsanlæg. Der er i denne længe cementgulv, som i øvrigt også i alle de øvrige driftslænger. I længens østlige ende er en lille udbygning, som formentligt har været motorhus.

Vognport.

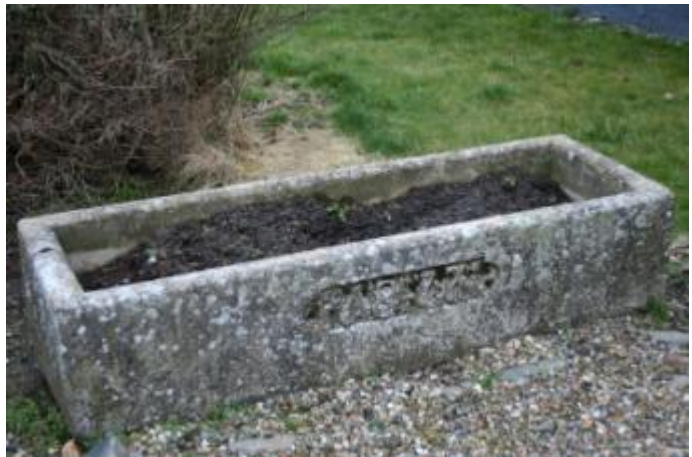
Vandtrug.

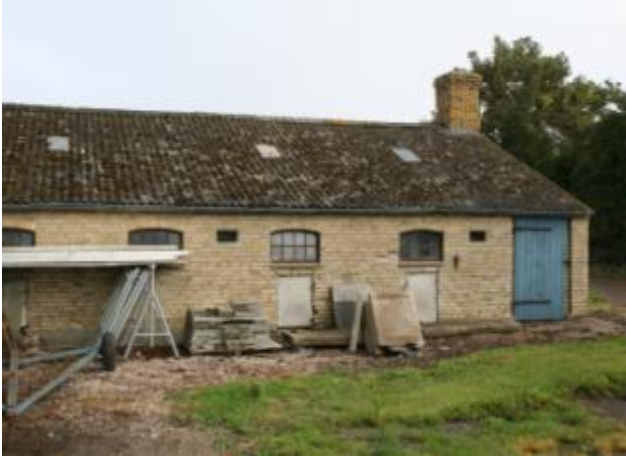
Den tidligere svinestald.

Vinkelret på denne længe (mod øst), og sammenbygget med den, ligger den tidligere svinestald. Bygningen er opført uden trempel, men ellers i samme stil som de øvrige driftsbygninger. Under de fleste af vinduerne er der trælemme, hvorigennem grisene har kunnet gå ud i en indhegnet gård.

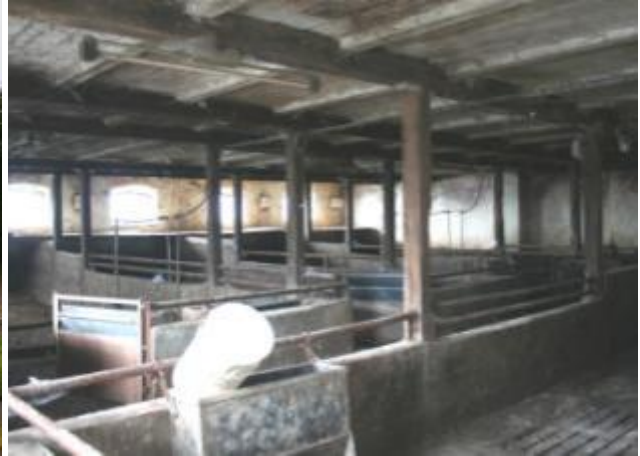
Staldlængen vinkelret på stuehuset blev for en hel del år siden blev indrettet alene til svinestald med båse, foder- og rensesange o.s.v. Der er bræddeloft. I gavlen ind imod gårdspladsen er der et værkstedsrum, hvorfra en trappe fører op til 2 karlekamre, som er etableret i tagetagen med 2 kitfalsvinduer, begge med 2 rammer opdelt med 8 ruder i hver ramme.

Svinestald interiør.

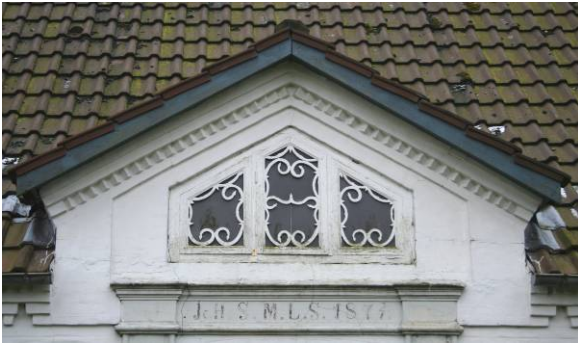
Tjørnegårdens kvist mod haven.

Tjørnegårdens stuehus er det klart bedst bevarede klassicistiske stuehus af "Wedellsborg-typen" (se herom under den vestfynske klassicisme). Disse kan i det ydre primært kendes på frontonen over hoveddøren ( f.s.v. angår Tjørnegården: nu havedør) og på det fine og særprægede "ornamentsprosseværk" i frontonvinduet, samt på en markant hovedgesims.

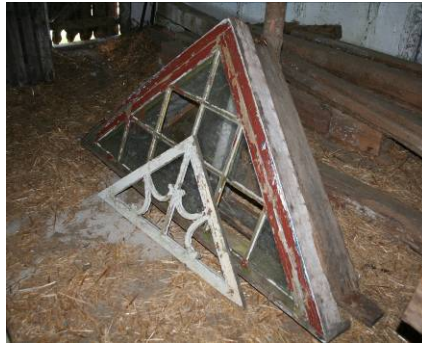
Wedellsborg vinduer.
